Internationale
Kommission zum
Schutz des Rheins

Commission
Internationale
pour la Protection
du Rhin

Carte du milieu physique du Rhin

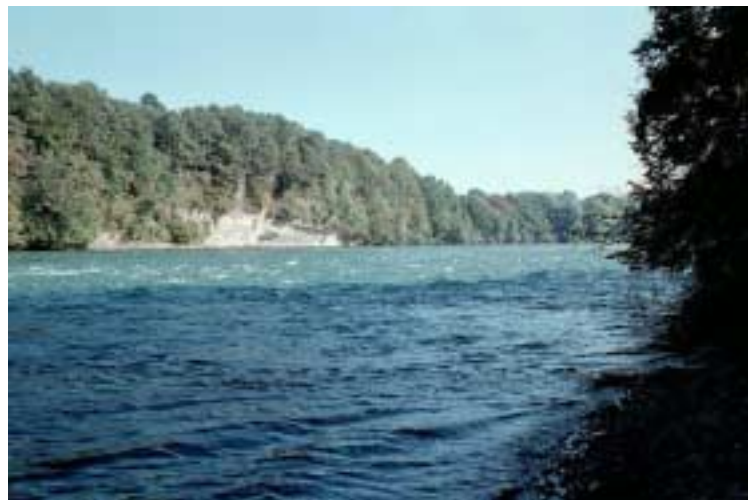
Koblenzer Laufen, PK 99 (tronçon naturel avec structure typique de courbes)
Source : HYDRA, Berne, V. Maurer, 2001

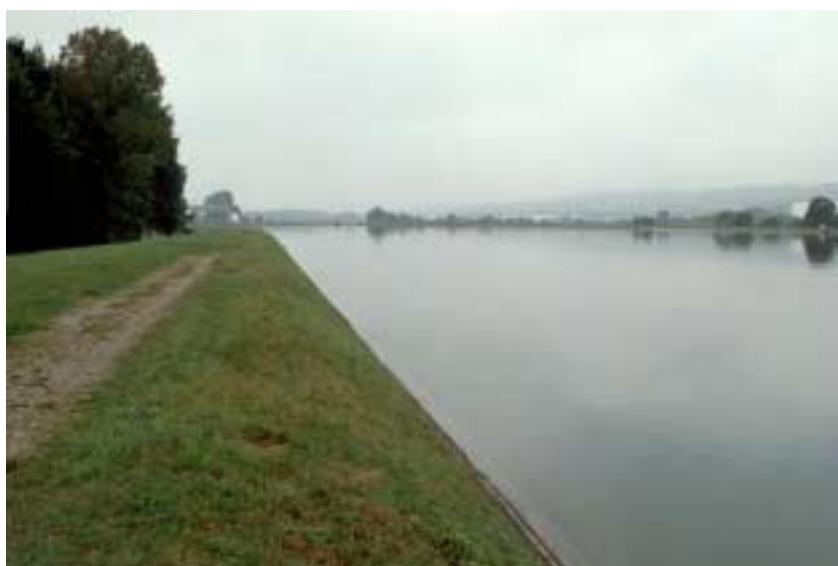
Espace de rétention Albruck-Dogern, PK 108 (situation typique des rives artificielles dans les zones de rétention sur le haut Rhin)
Source : HYDRA Berne, V. Maurer, 2001

Près des berges, la réduction du courant entraîne également une baisse sensible de la dynamique et de l'érosion et le lissage de la dynamique d'inondation a pour effet de réduire la fréquence d'inondation dans le lit majeur. Les berges sont par ailleurs aménagées sur de grands tronçons. La méthode utilisée ne permet malheureusement pas de procéder à une estimation quantitative de ce paramètre.

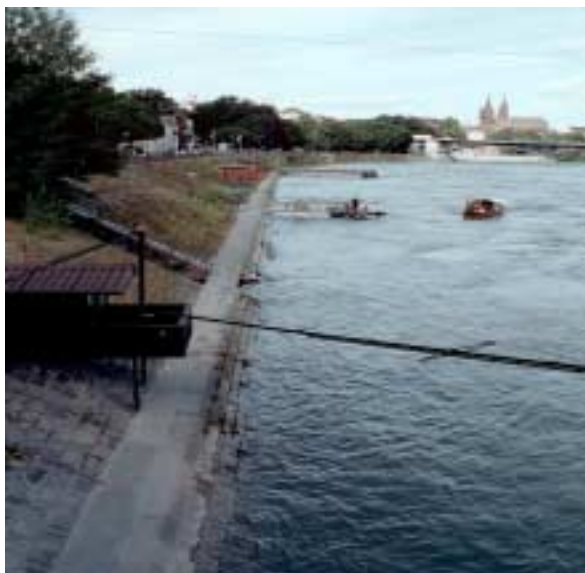
Rhin à hauteur de Bâle, PK 165 (situation typique du fleuve canalisé dans une agglomération)
Source : HYDRA Berne, V. Maurer, 2001

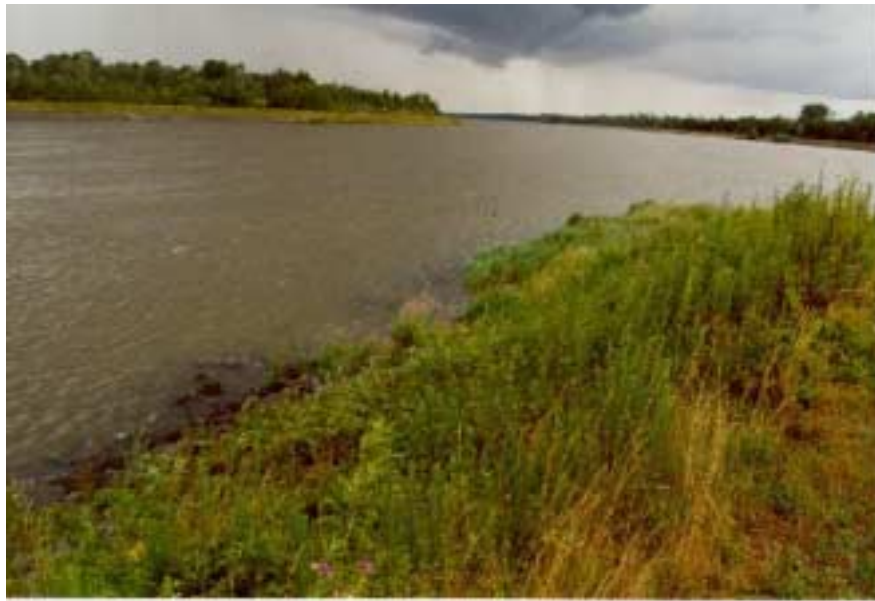
Rhin totalement canalisé en amont de l'ouvrage
(source : Agence de l'Eau Rhin-Meuse)

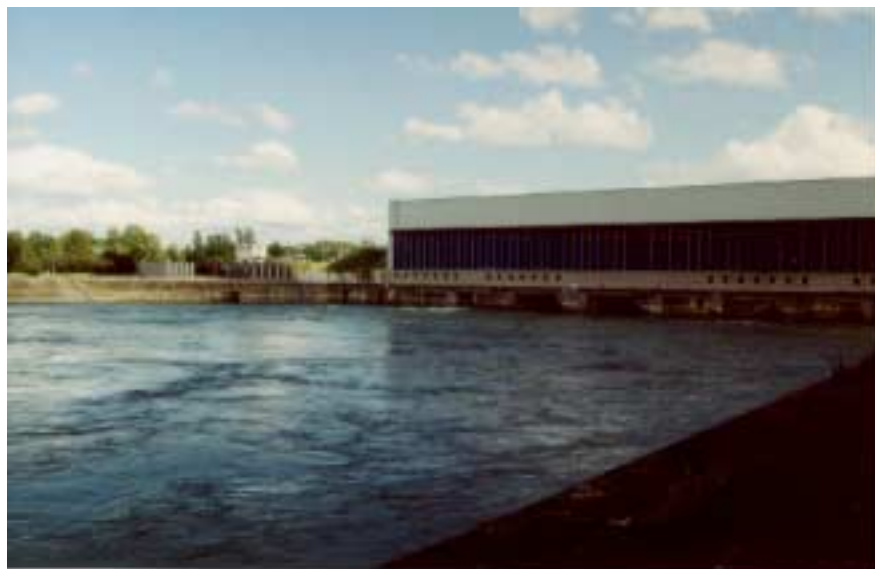
Rhin canalisé, entrée de l'usine hydroélectrique
(source: Agence de l'Eau Rhin-Meuse)

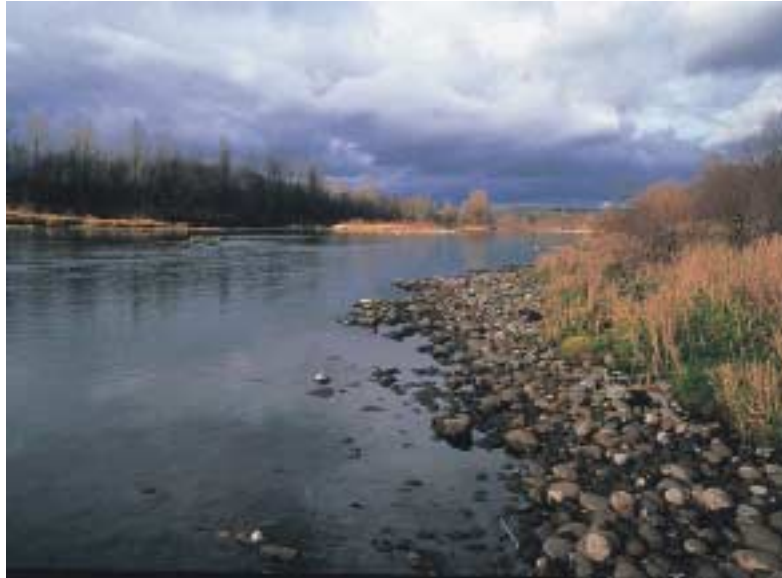
Vieux-Rhin à hauteur de Märkt, source: LfU B.-W., U. Braukmann

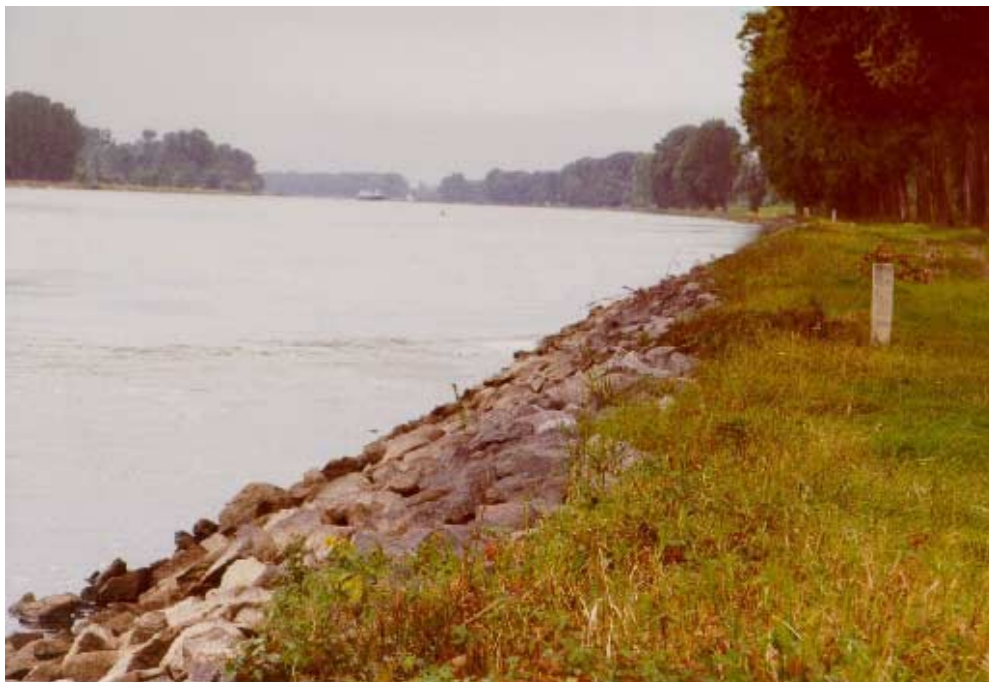
Rhin canalisé gardant un certain degré de diversité (source : Agence de l'Eau Rhin-Meuse)

Les notes couvrent les classes « médiocre » (4) et « moyenne » (3). Ce sont des zones du Rhin mais pour lesquelles l'absence de barrage, la présence de bras reconnectables dans le lit majeur et des diversités de berges permettent le maintien d'une qualité minimale.

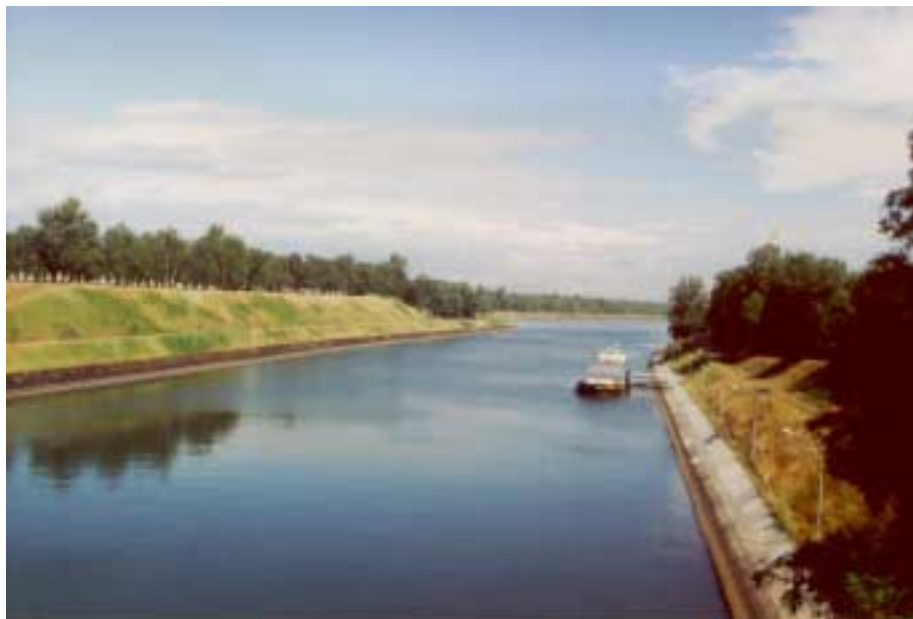
Grand Canal d'Alsace (source : Agence de l'Eau Rhin-Meuse)

Les notes couvrent la classe « mauvaise » (5) voire le passage à la classe « médiocre » (4). Presque la moitié des tronçons (plus de 104 km) est concerné. Ces secteurs présentent des reliquats très limités de diversité ; ce sont des secteurs artificialisés, s'éloignant plus ou moins du comportement naturel. Le lit majeur est occupé pour la plupart de zones urbaines ou industrielles.

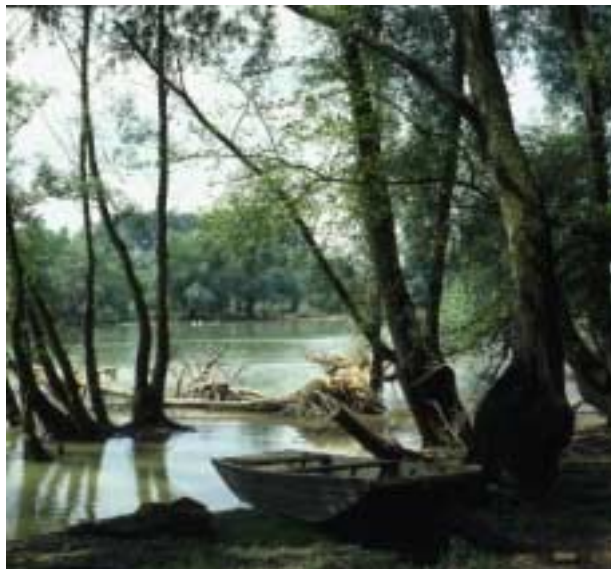
Ancien bras du Rhin à hauteur de Lingenfeld, plaine alluviale, 1987, source : IMZ RP/R

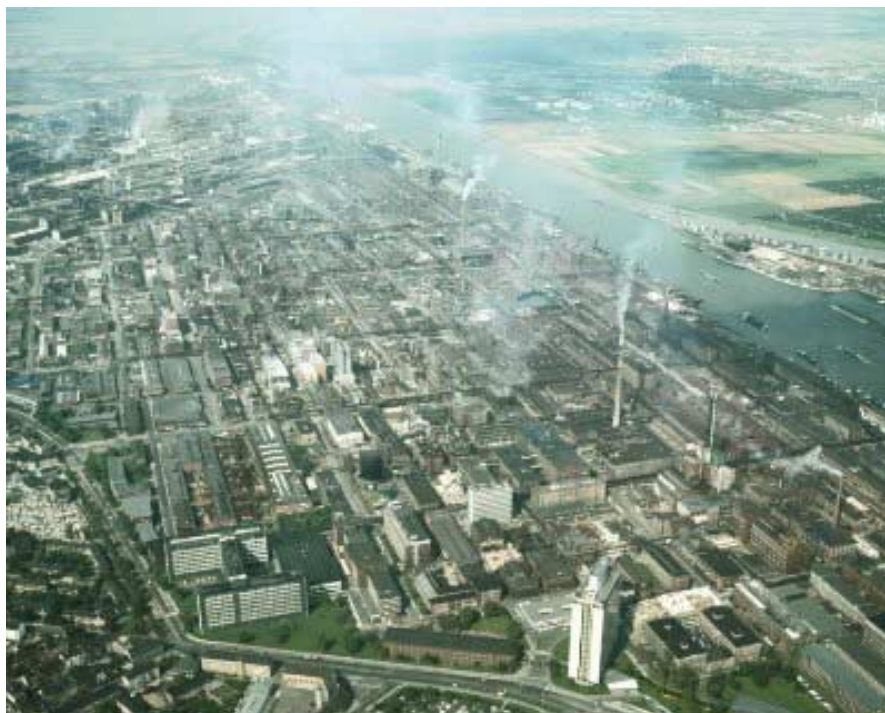
Société BASF Ludwigshafen, 1968, source : LMZ RP/W. Lemp

Les deux supercentrales de Neckarau, visibles de loin, marquent le début de la région industrielle de Ludwigshafen/Mannheim. Les infrastructures dominantes sont ici les ports, sites de transbordement, voies de trafic et implantations industrielles à proximité immédiate du fleuve. La morphologie des berges a été radicalement modifiée par des parois rigides et des enrochements.

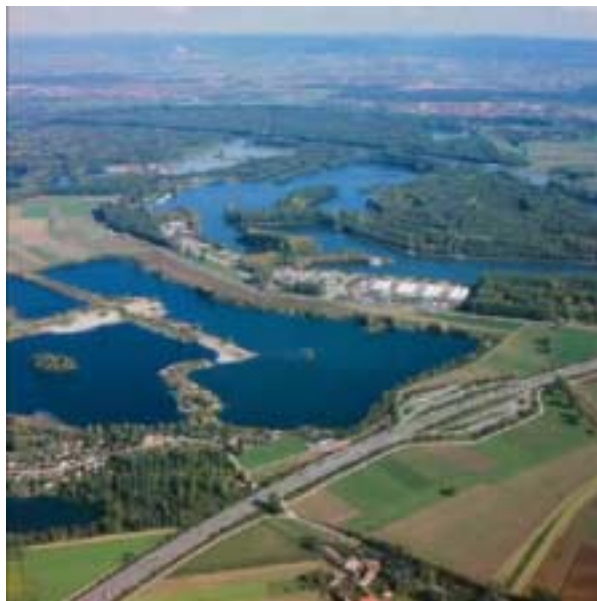
Ancien bras du Rhin au nord de Speyer,
Angelhofer Altrhein et Binsfeld, 1993, source : LMZ RP/
M. Czerwinzki, Rhin supérieur septentrional

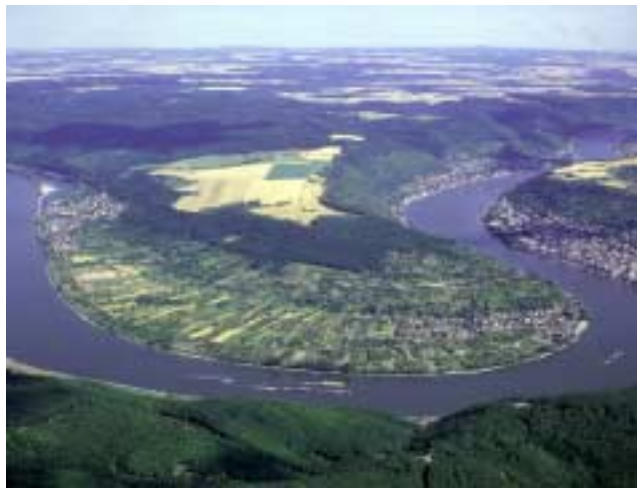
Boucle du Rhin à hauteur de Boppard, zone de développement pour rives et plaine alluviale, zone caractérisée par l'habitat et les usages, 1986, source : LMZ RP/G. Rittstieg

Le Rhin moyen est un milieu très artificialisé. Le fleuve rétrécit son cours dans la vallée encaissée du Rhin moyen entre Bingen et Coblenz. La pression intensive exercée par le trafic, le tourisme et l'urbanisation dans cette vallée étroite fait que le Rhin n'a aucun espace pour s'étendre ou développer des caractéristiques morphologiques propres. Le lit mineur a été aménagé pour optimiser la navigation et les conditions d'écoulement. Le dynamitage des rochers, l'aménagement d'épis et de déflecteurs, la consolidation des rives ont fait entièrement disparaître les structures naturelles des berges. Les zones amphibies naturelles à proprement parler, les bandes riveraines et le champ d'inondation sont soumis à une exploitation intensive et recouverts d'axes de circulation et d'implantations humaines. Il en résulte un milieu physique de « mauvaise » qualité malgré le caractère séduisant du paysage.

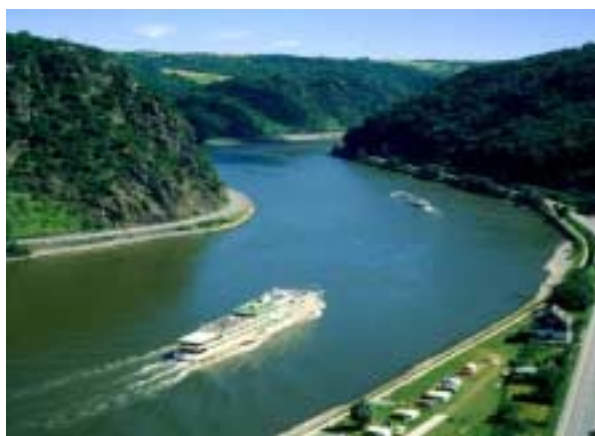
De par la forme encaissée de la vallée et de la géomorphologie du massif schisteux rhénan, le tronçon du Rhin moyen compris entre Bingen et Coblenche dispose de peu d'espace. L'érosion et la divagation latérales y sont absentes. Les épis et ouvrages de déflexion relèguent le fleuve dans le chenal de navigation. Des deux côtés des berges, des routes nationales et la voie ferrée longent le Rhin.

Navigation de plaisance à hauteur de la Loreley dans la vallée du Rhin moyen, routes nationales, voies de chemin de fer, 1988, source : LMZ RP/G. Rittstieg

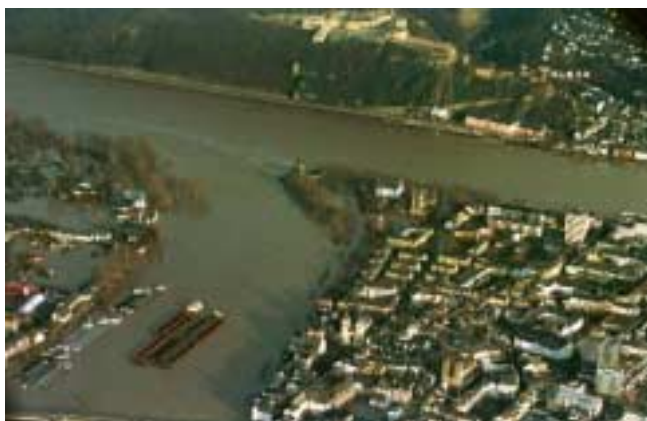
Le « Deutsche Eck » (confluence Rhin/Moselle) lors de la crue centennale
Vue de la forteresse Ehrenbreitstein Coblenche, 1993, source : LMZ RP/G

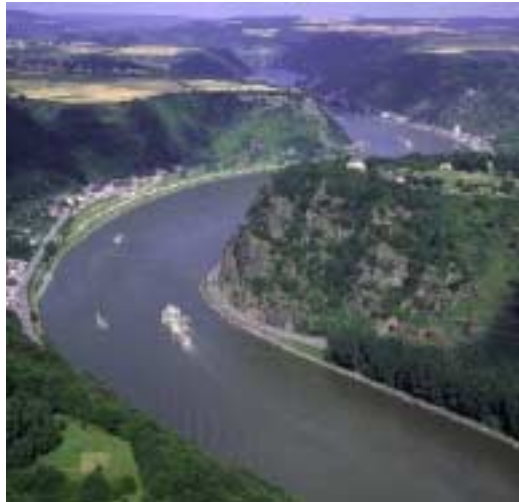
Vallée du Rhin moyen à hauteur de St. Goarshausen, retrécissement de la vallée de 300-450 m à 130 m de large, 1986, source : LMZ RP/G. Rittstieg

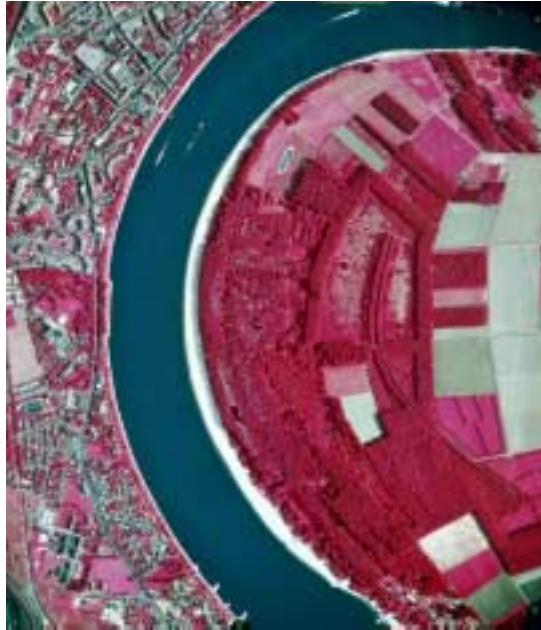
Rive convexe non consolidée, courbe 'blanche' du Rhin (photo infrarouge)

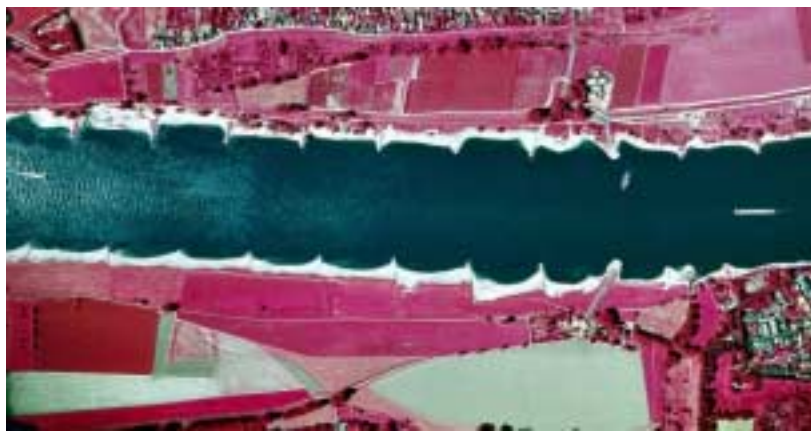
Aménagement d'épis à hauteur de Düsseldorf – Kaiserswerth (photo infrarouge)

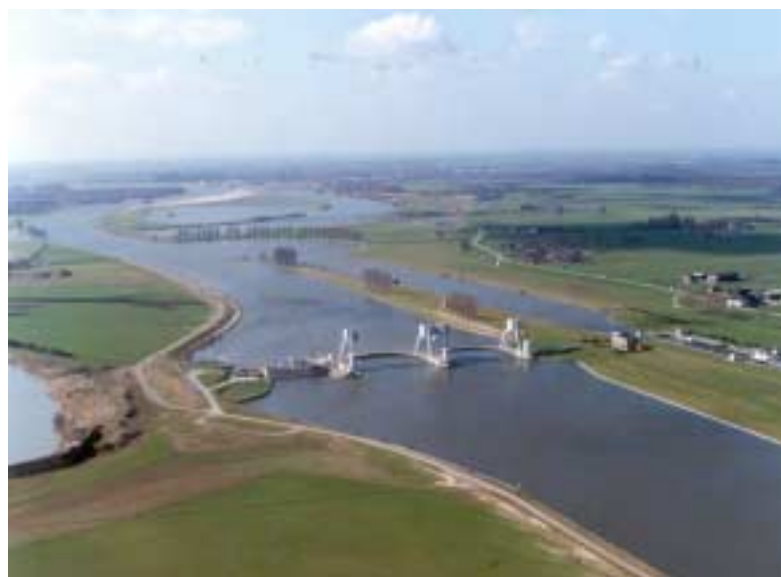
Retenue sur le Nederrijn à hauteur d'Amerongen (PK 922, photo : RWS(MD))

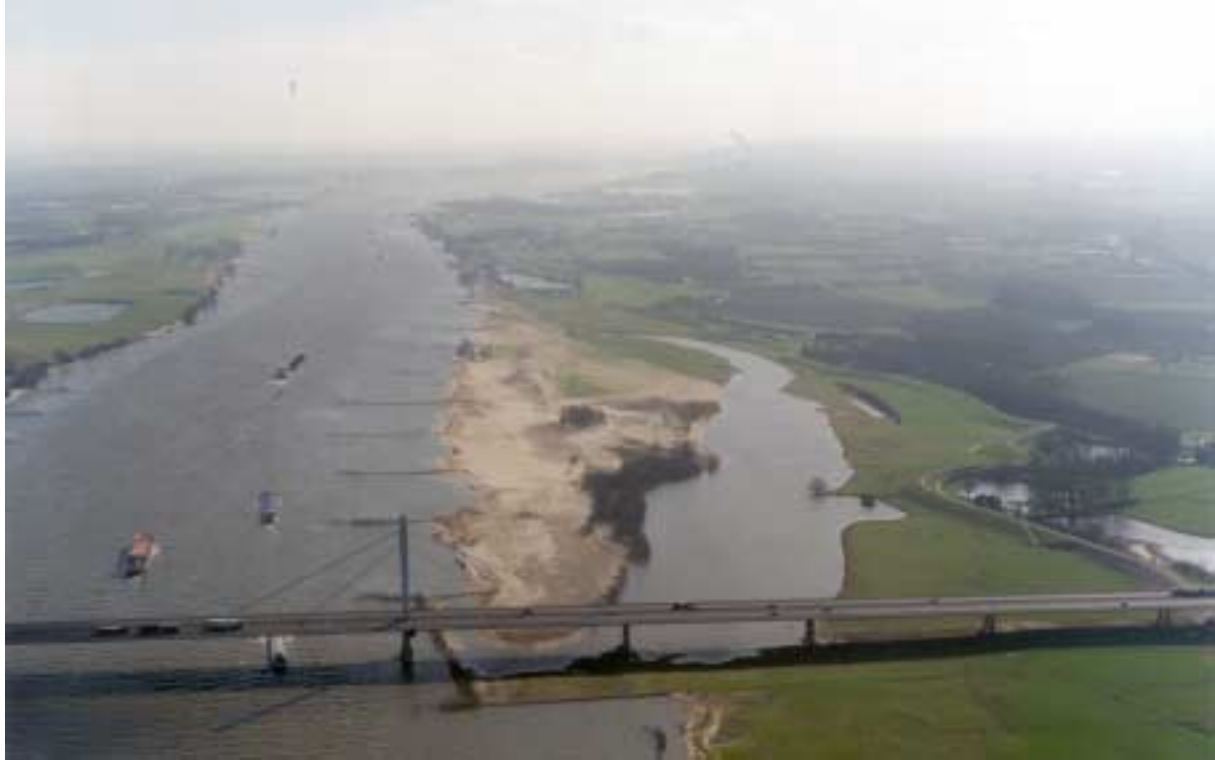
Réserve naturelle Ewijk sur le Waal avec végétation alluviale naturelle et sédimentation après la crue de 1993/93 (photo : RWS/MD)

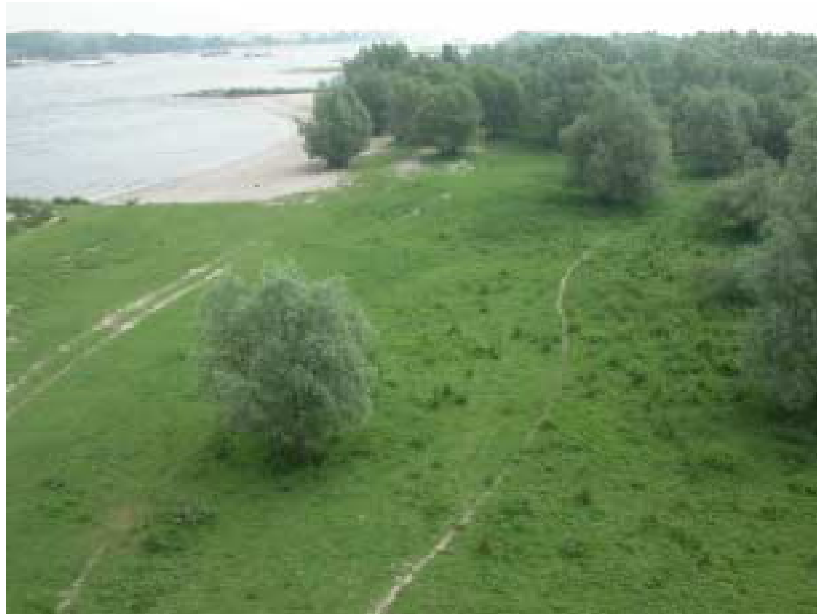
Réserve naturelle Ewijk sur le Waal, très grands champs d'épis plats et végétation alluviale naturelle, situation en 2003 (photo : G. Geerling)

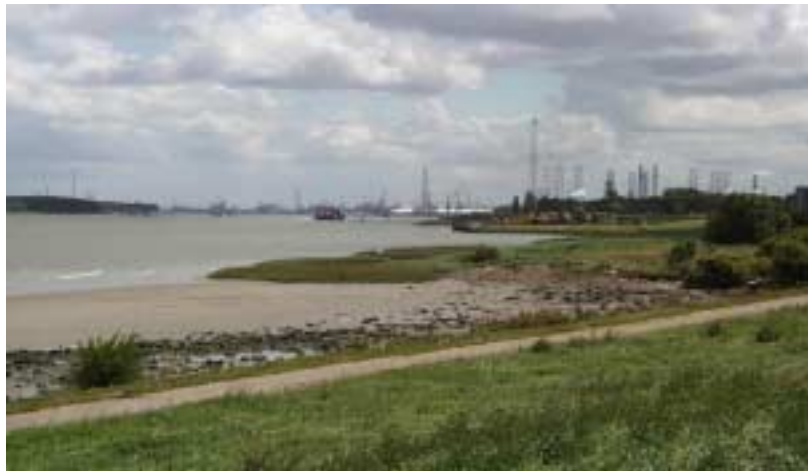
Sur le cours aval industrialisé aussi (par ex. Rozenburg sur le Nieuwe Waterweg), on trouve rarement des rives naturelles et un lit majeur naturel, comme c'est le cas à Groden Rozenburg sur le Nieuwe Waterweg, PK 1019 (photo : C. Storm)

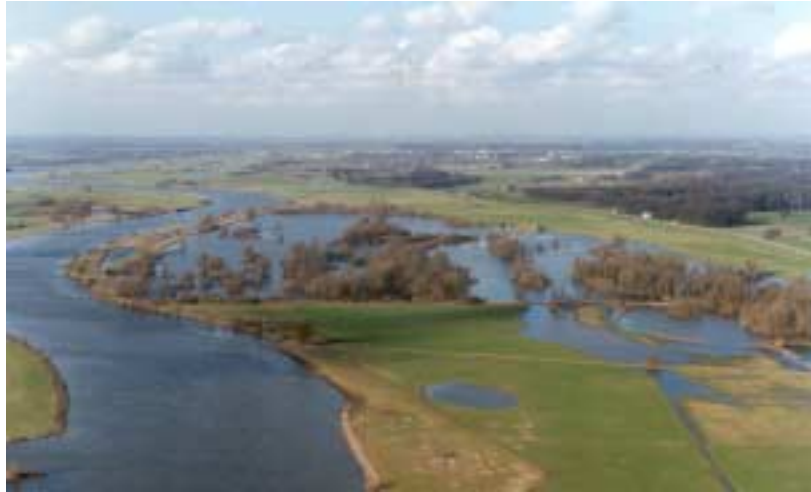
IJssel PK 952, grand lit majeur très humide et berges consolidées à l'aide de cailloux le long de l'IJssel, PK 952 (photo : RWS/MD)

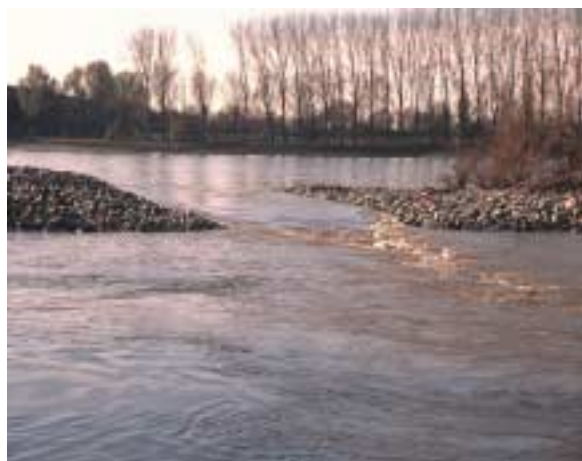
Mise en place d'une connexion ouverte, Altrhein Ballauf à hauteur de Mannheim, Source : LfU B.-W., Steinmetz

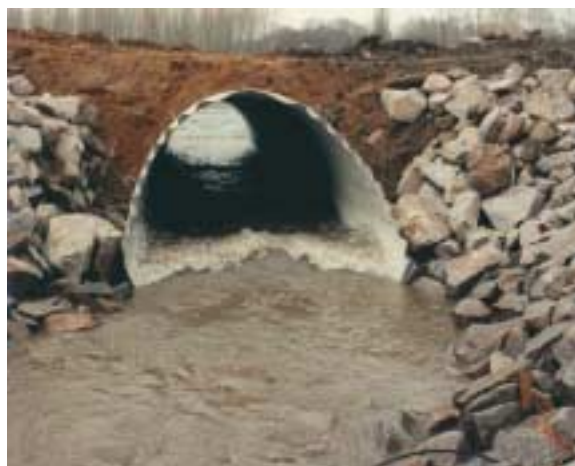
Mise en place de passages dans le sentier de halage à hauteur d'Eggenstein, source : Fra. Wald & Corbe, Hesch
